L'étude de la restauration générale du monument a été réalisée en 2007. Elle a permis d'actualiser l'étude préalable de 1998 suite à la réalisation des travaux d'urgence menés de 2004 à 2006 et de l'évolution du coût de la vie.

## Etat sanitaire

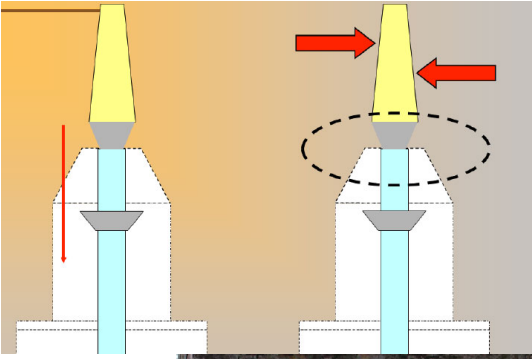
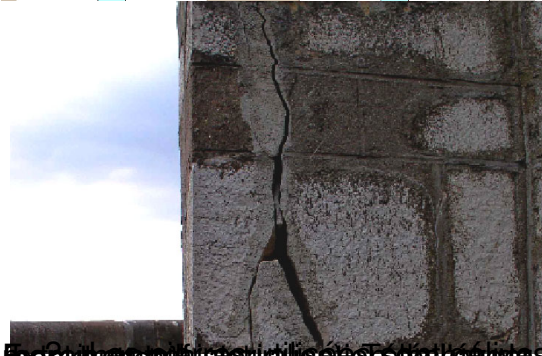
1. La colonne centrale est solidaire de la coupole ce qui génère des sollicitations latérales dues au vent ; les maçonneries des murs et des contreforts de la tour lanterne sont trop sollicités et en conséquence sont fracturés
